# **Préavis municipal n°41 relatif à la demande de crédit d'investissement pour l'assainissement du pont de la Vy-Creuse**

## Préambule

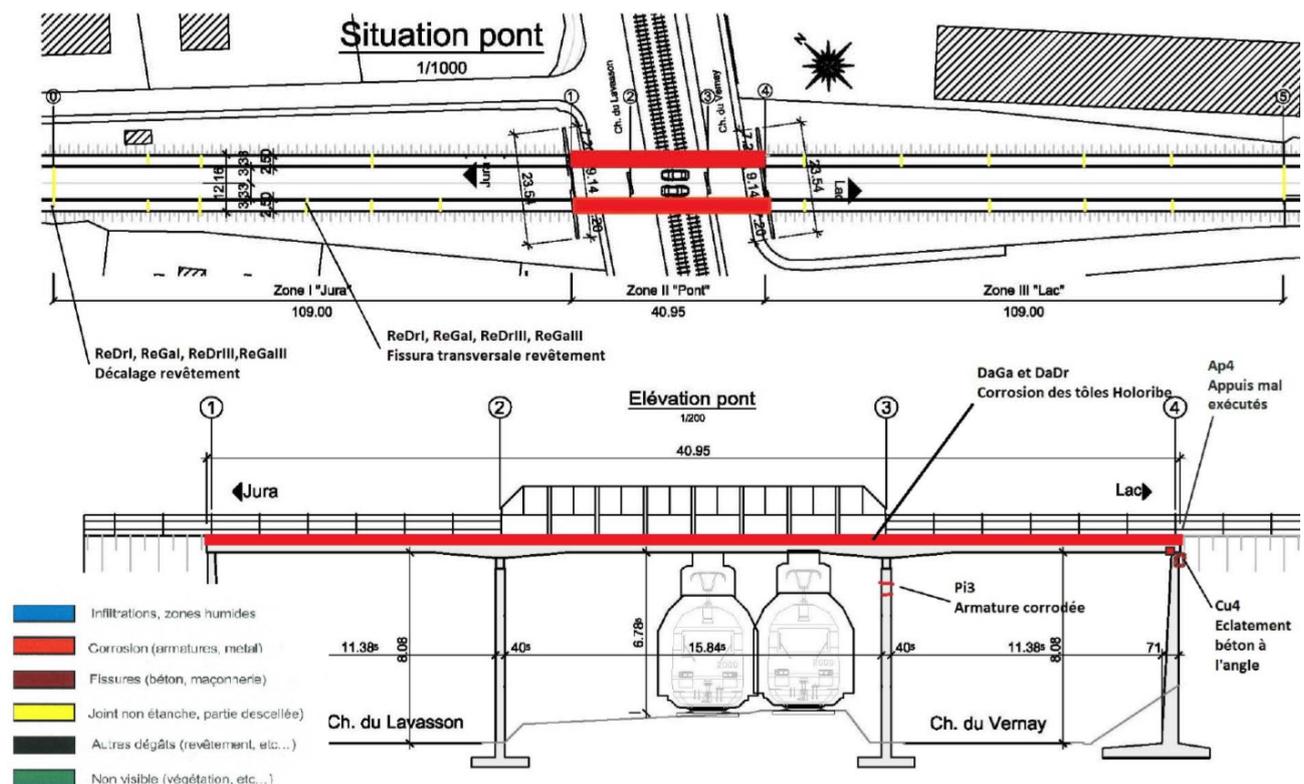
Les éléments présentant un état d'usure le plus avancé concernent :

- les trottoirs dont l'étanchéité ne remplit plus sa fonction, ce qui provoque une corrosion des éléments métalliques;
- les bordures dont l'effritement important a fini par mettre à jour l'armature qui présente une forte corrosion
- l'appui de l'axe 4 qui doit être remplacé
- le revêtement des trottoirs et de la chaussée qui présente des fissures transversales, des orniérages et du cloquage sporadique.

En plus de ces éléments, des dégradations sur le béton d'un mur de culée et d'une pile du pont ainsi que des défauts d'étanchéité au niveau des dalles des rampes et des joints de chaussée sont constatés.

Figure 3 : synthèse des défauts constatés par le bureau Fluck ingénierie SA

Après analyse, il apparait que la majeure partie des dégradations sont principalement liées aux travaux d'élargissement réalisés en 1990. Celles-ci s'expliquent par des normes relatives à l'étanchéité et revêtement de pont moins restrictives qu'à l'heure actuelle.

1. Assainissement des trottoirs et du pont :
  - démolition et reconstruction des trottoirs sur le pont, remplacement du béton et de l'étanchéité.
  - démolition et remplacement des revêtements bitumineux de la chaussée ainsi que des trottoirs, situés sur le pont.
2. Assainissement des rampes :
  - changement des appuis du pont culée Lac (axe 4)
  - création d'une dalle de transition aux extrémités des rampes afin de réduire les problèmes de tassement qui engendrent des différences d'altitude des revêtements.
  - remplacement des joints de chaussée.
  - démolition et remplacement des revêtements bitumineux de la chaussée et des trottoirs situé sur les rampes.
