# ANNEXE I - Préavis n°46

## ADAPTATION DE LA STATION DE TRAITEMENT DU MONTANT – DIAGNOSTIC - EXEMPLES DE DEFAUTS RELEVES

**ANNEXE II - Préavis n°46**

**ADAPTATION DE LA STATION DE TRAITEMENT DU MONTANT – MESURES PROPOSEES - EXEMPLE DE LA MESURE E**

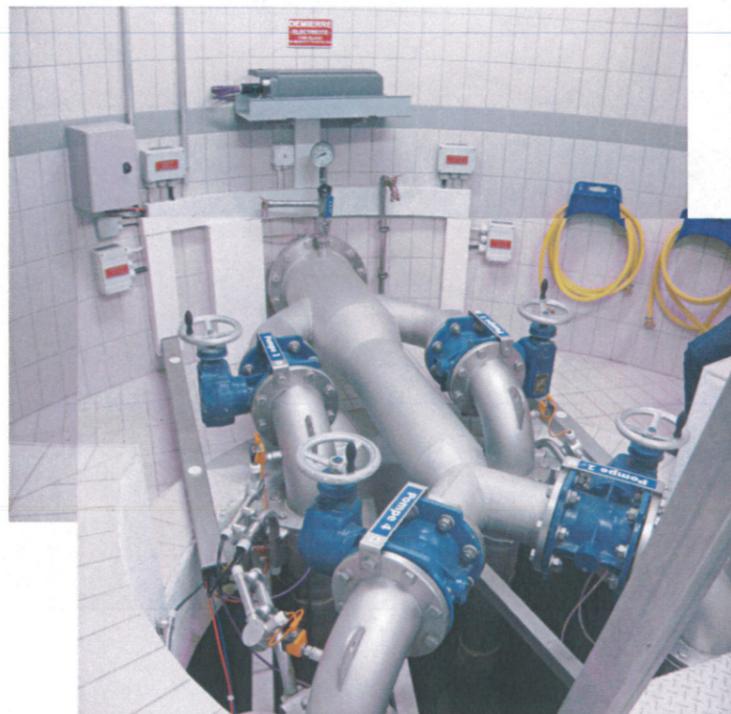
Plan d'eau de la chambre de réunion en accès direct

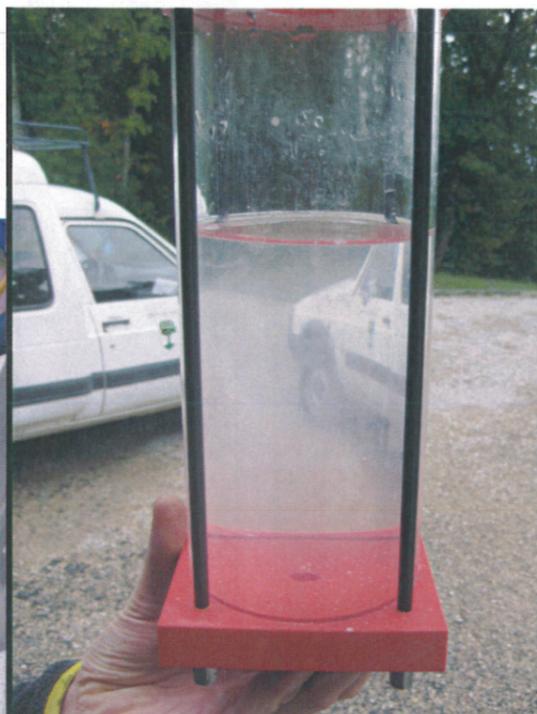
Coloration et turbidité dans l'eau traitée

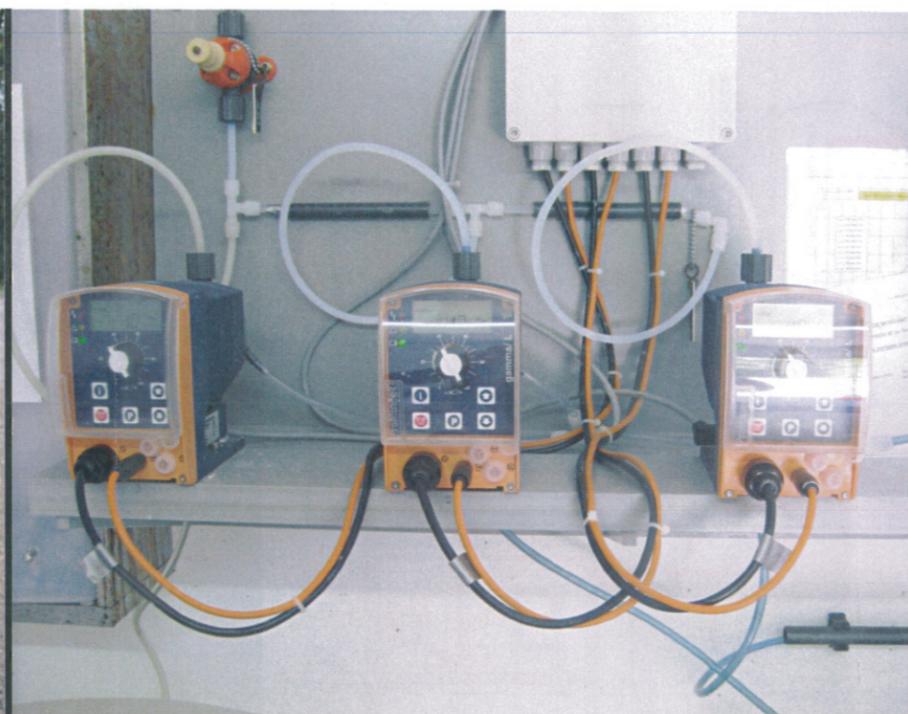
Circuit d'injection du coagulant non séparé (pompes doseuses à gauche et de surpression à droite)

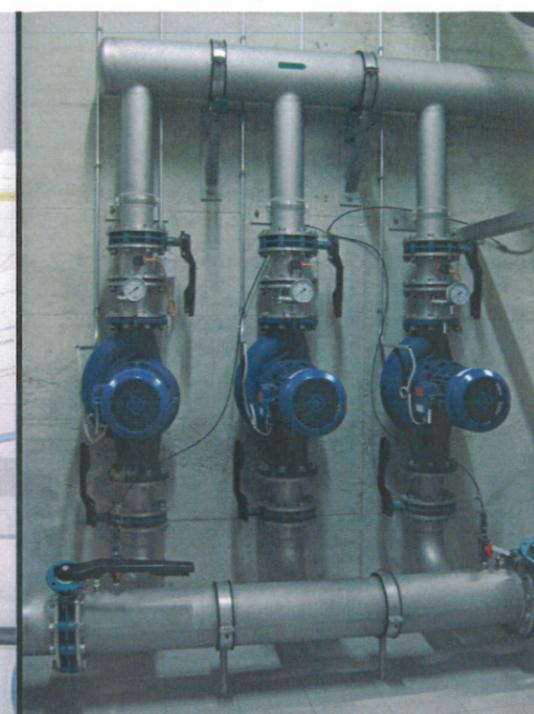
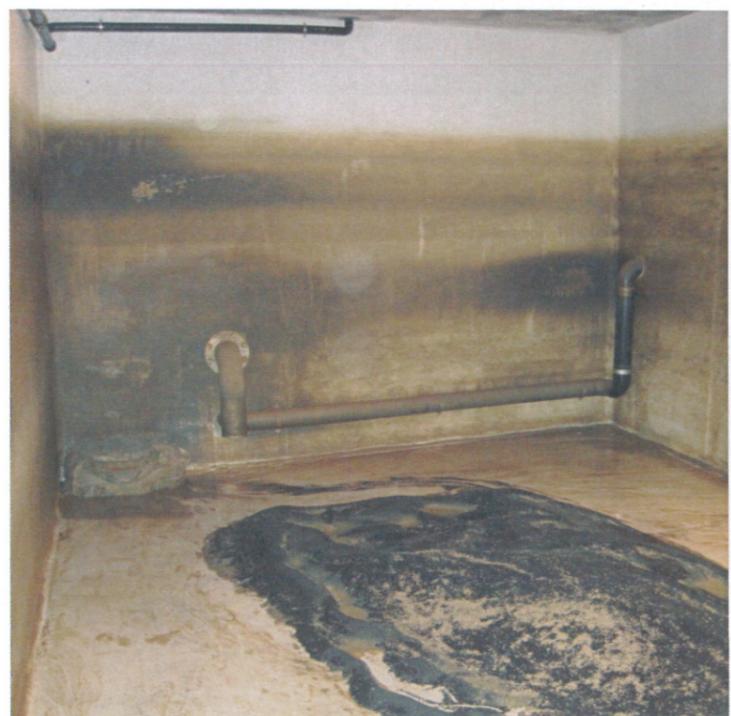
Importantes pertes de média filtrant

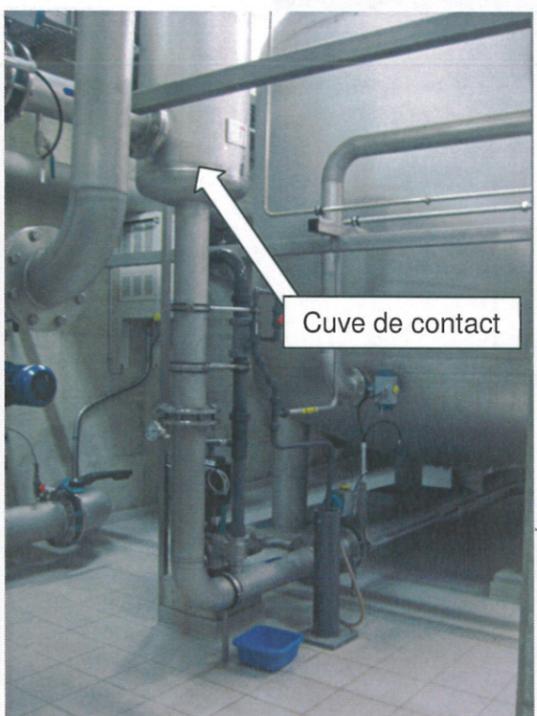
Cuves de contact d'ozone trop petites

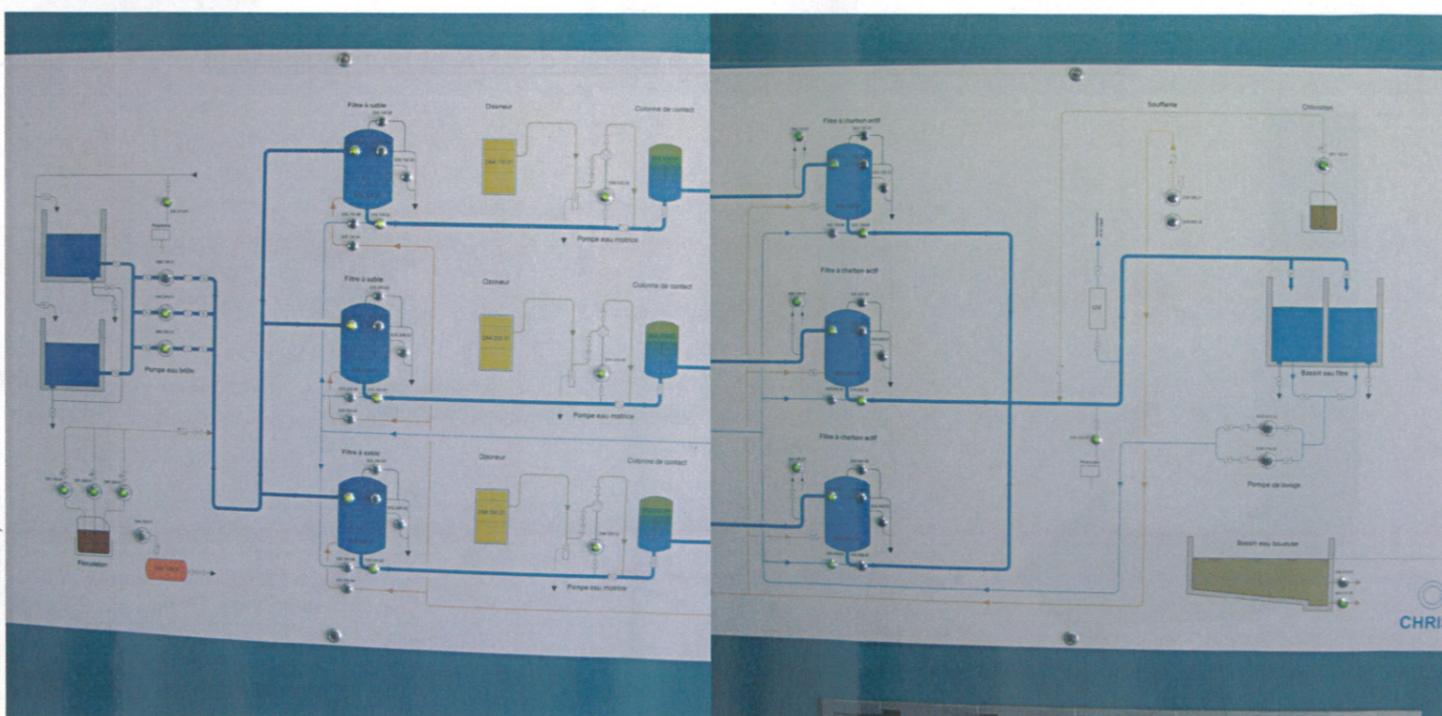
Système d'automatisation et de télégestion limité

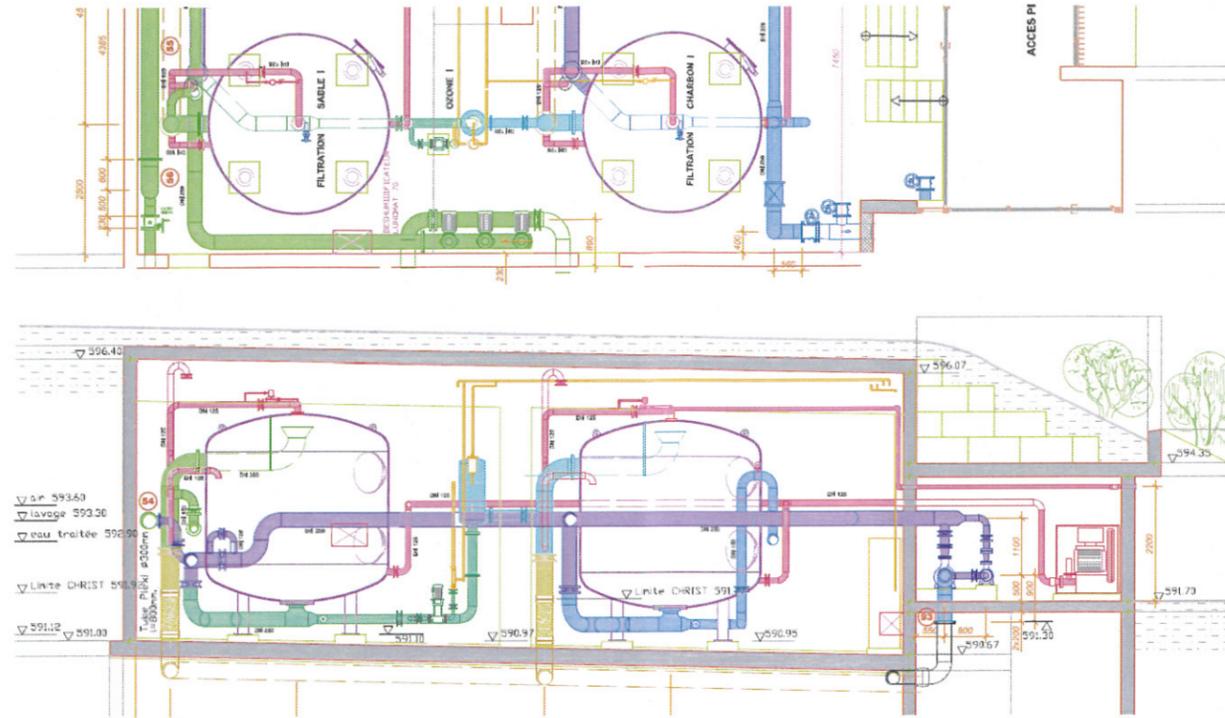
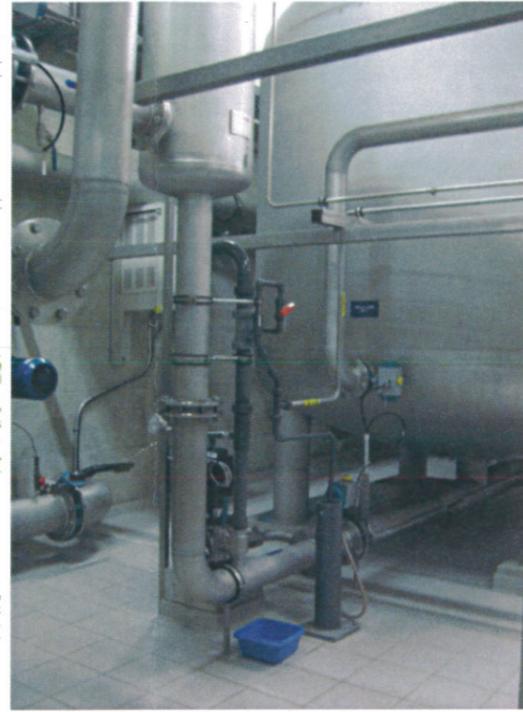
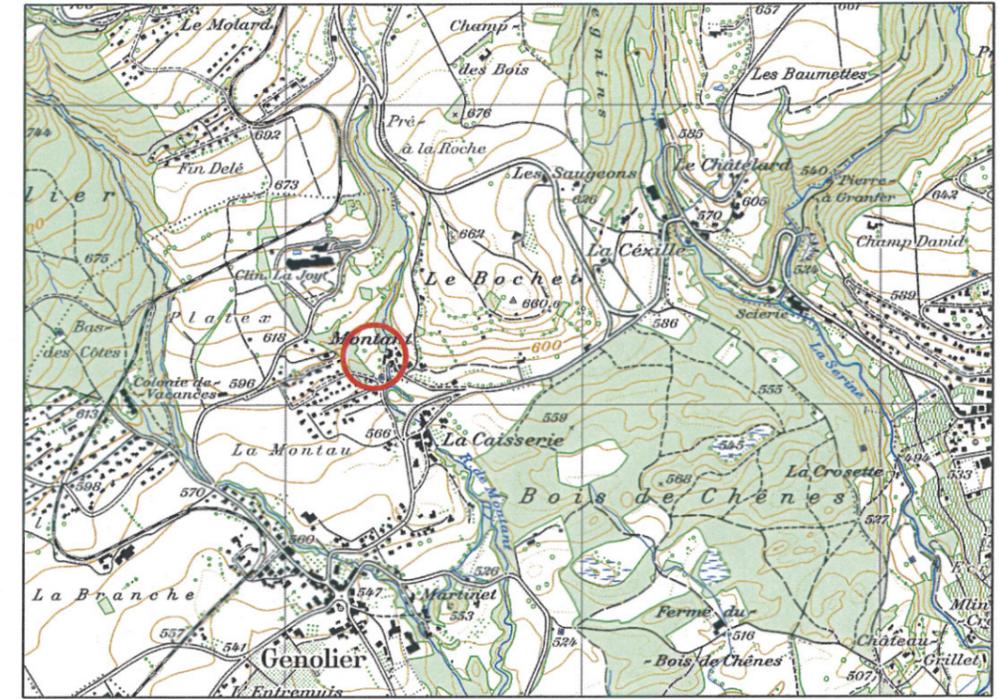
**Situation actuelle avec les cuves de contact d'ozone et leur équipement**
