**Réponse de la Municipalité au postulat  
de M. Moritz De Hadeln intitulé  
"aménagement des trottoirs selon les  
normes SN 640 241 et SN 521 500"**

## REPONSE DE LA MUNICIPALITE

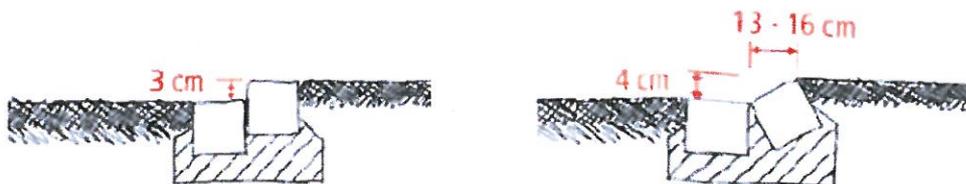
Les zones piétonnes doivent constituer un réseau de voies sans marche ni obstacle, utilisables par les handicapés, cependant une différence de niveau (bordure basse) doit permettre de les séparer de la chaussée. Ce seuil protège les piétons de la circulation. Il augmente la sécurité des aveugles et malvoyants. Selon la norme SN 521 500 "construction adaptée aux personnes handicapées", au droit des passages piétons, cette bordure basse ne doit pas être inférieure à 3 cm. Une variante avec une bordure inclinée de 4 cm est également autorisée.

La séparation du trottoir abaissé par rapport à la chaussée au moyen d'un ressaut de 3 cm ou de 4 cm sur une largeur de 13 à 16 cm est indispensable pour que les aveugles et malvoyants décèlent le passage entre le trottoir et la chaussée. Une hauteur supérieure défavorise le franchissement par les personnes en fauteuil roulant ou en déambulateur à roulettes et augmente le risque de chute.

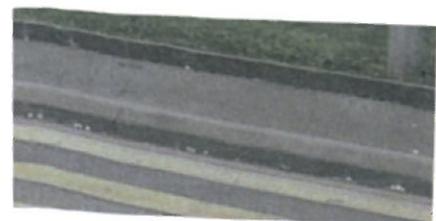
Sur le territoire communal, 11 seuils présentent une valeur largement supérieure à 3 cm sur toute sa largeur et sur un des côtés au moins du passage piéton (voir annexe 1). Il s'agit généralement d'une bordure haute (environ 15 cm) qui n'a pas été rabaissée lors de la réalisation du passage piéton. Cette situation ne permet pas le franchissement pour les personnes seules se déplaçant en fauteuil roulant.

La réalisation d'un ressaut de 3 cm sur tous les passages piétons dont la bordure n'est pas rabaissée est prioritaire. Elle a l'avantage de faciliter la traversée des personnes en chaise roulante ou avec un déambulateur à roulette et favorise également le passage des mères avec des poussettes. Pour les 11 objets répertoriés, 14 bordures hautes nécessitent un traitement. A raison CHF 4'000.- par objet un montant d'environ CHF 56'000.- est nécessaire. Les traversées de l'avenue du Mont-Blanc seront prioritaires en raison de la densité du trafic et de l'insécurité qu'elles engendrent durant les heures de pointes. Le financement de ces travaux sera assuré soit par un préavis, soit par les disponibilités du budget 2017.

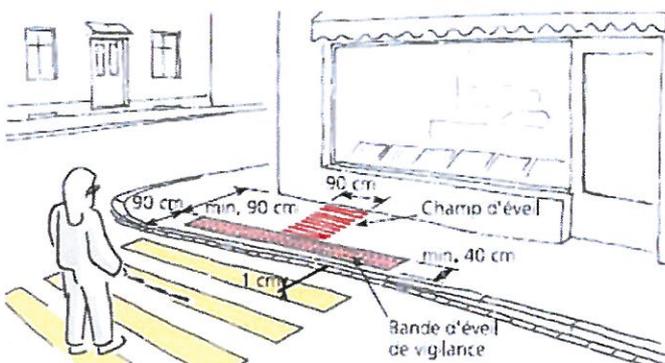
Selon la Loi sur la circulation routière (LCR) on peut décider des marquages tactilo-visuels si la suppression des désavantages pour les personnes ayant un handicap l'exige. D'un point de vue pratique, selon l'annexe de la norme SN 640 075 (chapitre 8.1.1), le repérage d'un passage piéton doit si possible être assuré par un dévers (pente transversale) plus élevé au niveau des abaissements du trottoir. En l'absence de dévers il doit de préférence être identifié par des marquages tactilo-visuels (un champ d'éveil et une bande d'éveil de vigilance si le ressaut est inférieur au 3 cm). Le passage piéton sera même complété par une ligne de guidage s'il n'est pas perpendiculaire à la voie de circulation. Le schéma ci-dessus représente la situation idéale pour un passage piéton avec un marquage tactilo-visuel.
